# 掘り起こし調査等における 高濃度PCB廃棄物等の発見事例

令和3年10月

環境省 環境再生・資源循環局 廃棄物規制課  
ポリ塩化ビフェニル廃棄物処理推進室

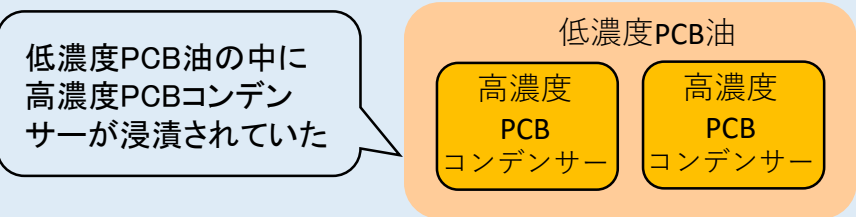
| No. | 発見経緯 | 写真や図 |
|---|---|---|
| 1 | <p>廃業予定の接骨院より、廃棄物の処分方法について相談があった為、現地を訪問したところ、<b>診療所の奥に高濃度PCB含有コンデンサーが内蔵されたレントゲン電源装置</b>を発見した。分析の結果レントゲン電源装置内の油は、低濃度PCB廃棄物であった。</p> | <p>レントゲン電源装置内のイメージ図</p> |

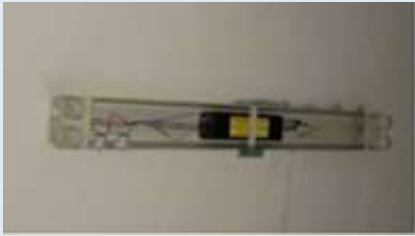
| No. | 発見経緯 | 写真 |
|---|---|---|
| 4 | 昭和40年代前半に建設された宗教施設の現地調査を行ったところ、 <b>資材置き場等</b> に <b>利用されている小部屋</b> の蛍光灯器具に安定器が設置されているのを発見した。高力率型であったことから、PCB使用安定器として取り扱った。 | <div data-bbox="1058 475 1358 525">資材置き場の蛍光灯</div> <div data-bbox="1541 475 1802 525">発見された安定器</div> |

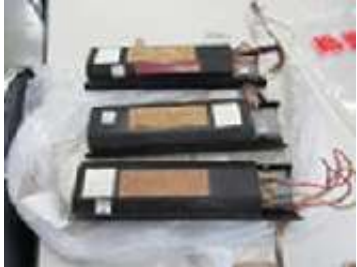
| No. | 発見経緯 | 写真 |
|---|---|---|
| 5 | エレベーターリニューアル工事のため、 <b>エレベーター機械室</b> で作業をしていたところ、そこに <b>設置されている照明器具にPCB使用安定器が使われている</b> ことが発覚した。掘り起こし調査対象事業所であり、管理者からは「保有なし」との回答が得られていた。 | <div data-bbox="1483 661 1744 704">発見された安定器</div> |

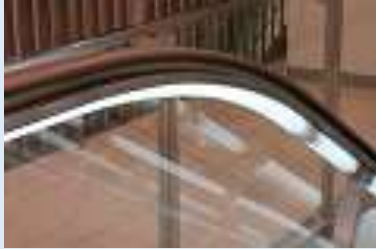
| No. | 発見経緯 | 写真 |
|---|---|---|
| 6 | エスカレーターの管理会社から保守点検契約をしている <b>商業施設のエスカレーター</b> に <b>PCB使用安定器が使用されている</b> との報告を受けた。その後の調査で、安定器は全部で228個見付き、銘板から80個については、PCB含有を確認。残りの安定器についてもPCB含有の疑いありと判断された。 | <div data-bbox="1483 953 1831 1025">PCB使用安定器が設置されていたエスカレーター</div> |
